ZL114A 铝合金舱体铸件裂纹形成原因分析

摘要: 针对ZL114A舱体铸件在装配过程中出现的开裂情况, 对舱体铸件的化学成分、宏观形貌、金相组织、断口形貌、厚度尺寸和力学性能进行了分析。研究表明, 舱体铸件安装台的化学成分符合HB962-2001中的成分要求; 铸件开裂处的铆钉台阶与转角根部厚度均超过3 mm, 厚度尺寸符合图纸要求; 铸件裂纹处的断口形貌与人工打断的断口形貌基本一致, 均呈沿脆性相断裂; 裂纹附近的本体力学性能与远离开裂区域的本体力学性能均符合技术指标要求, 但由于裂纹附近存在少量疏松, 导致该区域伸长率略低。舱体铸件开裂原因为过载开裂, 主要由外力对台阶面作用力不均所引起。

Analysis on Crack Formation of ZL114A Aluminium Alloy Cabin Casting

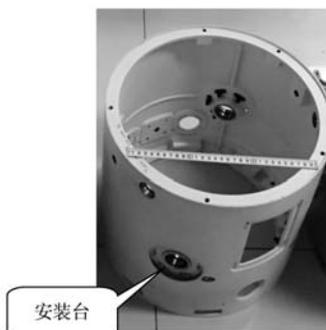
图1 舱体铸件的宏观形貌

舱体铸件宏观形貌见图1。舱体铸件上有一个圆形安装台, 在安装台处存在明显的裂纹, 其形貌见图2。裂纹主要存在于安装台台阶平面转角根部和铆钉孔所在台阶

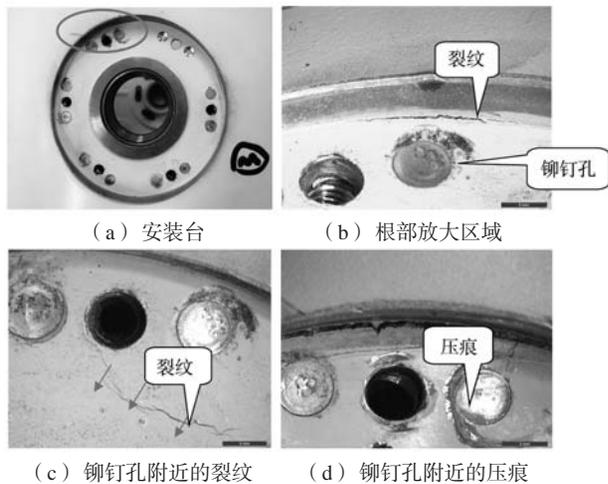
图2 铸件安装台的体视形貌

平面上,其中转角根部有多处不连续裂纹,每处裂纹均位于铆钉孔所在位置的转角根部,铆钉孔所在台阶平面上可见两处不连续裂纹,裂纹形状均呈向铆钉孔弯曲的弧形,另外裂纹位置对应的铆钉孔处均存在严重的压痕或凹陷,在安装平台台阶边缘可见局部接触损伤特征。从内部观察铆钉孔附近形貌,部分铆钉孔周围存在裂纹,可见由铆钉孔向外呈放射状的裂纹,见图3。

将安装台转角根部开裂程度与铆枪压痕处的开裂程度对比可知,铆枪压痕较重,台阶平面的裂纹呈弧形,弧线圆心指向铆钉位置,说明铆枪冲击力对安装台台阶平面作用力大小与开裂状态有关。此外,铆枪与台阶的干涉现象以及对台阶平面轻重程度不同的压痕特征,也能说明铆接过程中铆枪对台阶平面作用力存在区别。需要说明的是,台阶根部为直角状态,直角状态不利于结构的承力能力,特别是铸件的抗冲击能力。

综上所述,舱体安装台的开裂主要与铆枪对台阶面作用力不均有关,在使用铆枪铆接装配时,较大的外作用力超过了铸件的本体屈服强度,造成铸件局部开裂。基于该结论,在后续铆接装配时,采用在铆钉下垫入厚度为2 mm的铝合金垫片,同时将安装平台台阶厚度增加至4.5 mm,有效解决了该铸件装配开裂问题,未出现安装台开裂的现象。

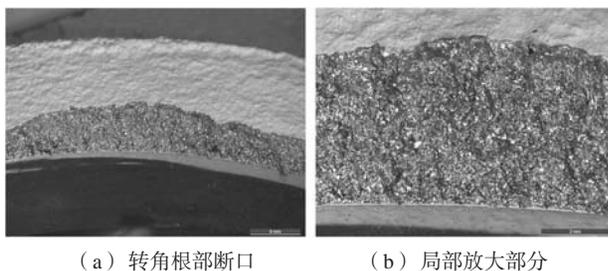
图4 转角根部裂纹断口的体视形貌

在舱体安装台处切取裂纹试样,并沿裂纹打开,转角根部及台阶平面裂纹断面形貌分别见图4和图5,可见断面呈银灰色,并发现有由外侧起源的扩展棱线。

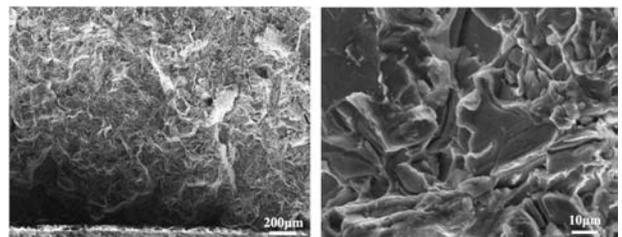
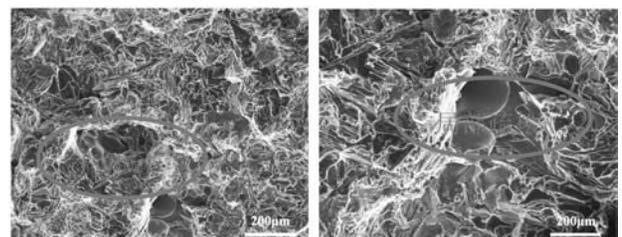
图6 转角根部裂纹断面微观形貌

将断口超声清洗后置于扫描电镜下观察,发现转角根部裂纹断面及铆钉孔所在台阶平面裂纹断面微观形貌基本一致,断裂形貌均表现为沿脆性相的开裂特征,局部可见少量韧窝,见图6和图7。另外,经过对整个断面进行观察可知仅局部位置存在疏松,疏松尺寸均不超过300 μm。

对比裂纹断口和人为打开断口的微观组织,可知裂纹断口微观形貌与人为打断断口微观形貌一致,均呈沿脆性相开裂特征,局部可见少量韧窝。但是,相对安装台未开裂区域,开裂的铆钉孔附近和转角根部组织中均存在平均尺寸约300 μ m的疏松缺陷,对该区域的力学性能(特别是伸长率)造成不利影响,但本体力学性能仍符合技术条件要求。因此,推测舱体安

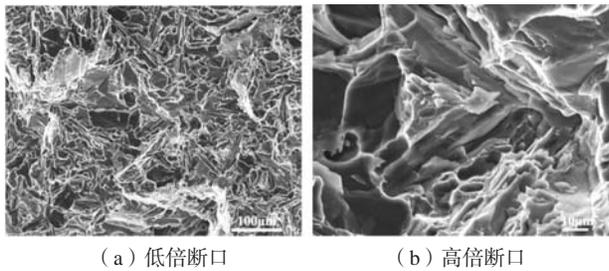
图8 人为打开区断口微观形貌
Fig. 8 Fracture morphology of artificially opened zone

将远离裂纹的铸件区域人为打开,其断面微观形貌见图8,可见其断面微观形貌与裂纹断面微观形貌一致,也为沿脆性相开裂特征,局部可见少量韧窝,但是在人为打开区断面未观察到明显疏松组织。

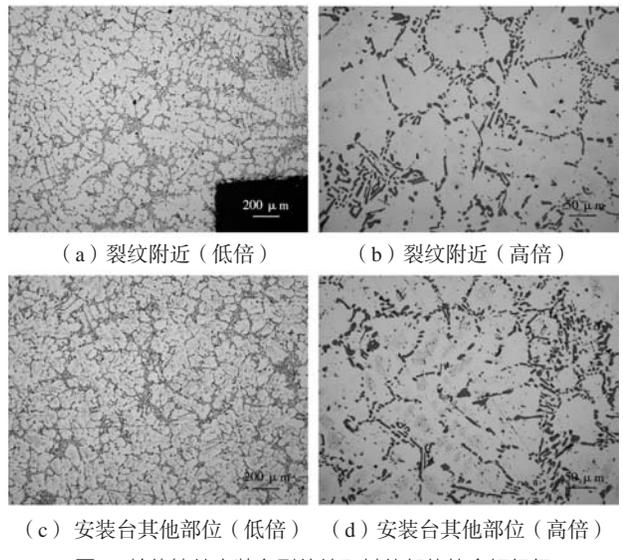
图9 舱体铸件安装台裂纹处和其他部位的金相组织
Fig. 9 Metallographic structure near crack and at other parts of mounting platform on cabin casting

图9为舱体铸件安装台的裂纹处和其他未开裂部位的金相组织。可以看出,安装台有裂纹和没有裂纹的区域其金相组织基本一致,主要为 α (Al) 固溶体和(α + Si) 共晶组织,位于枝晶间的共晶硅呈圆形或短棒状。金相组织中其晶粒尺寸接近,并且在金相组织中均未发现明显缺陷。
