灰铸铁件加工面孔洞缺陷的原因分析及对策

摘要: 采用金相方法对HT250灰铸铁铸件加工面孔洞缺陷的微观、宏观的形貌特征和产生原因进行了对比分析, 认为: 灰铸铁切削加工后形成的孔洞缺陷实际是灰铸铁中的石墨剥落而形成的, 石墨剥落时可能有部分附着基体跟随被剥落, 结合实际熔化、加工等控制工艺要求, 提出了预防和改善孔洞缺陷的具体措施。

Analysis of the Causes and Countermeasures of Machined Surface Defects of Gray Iron Castings

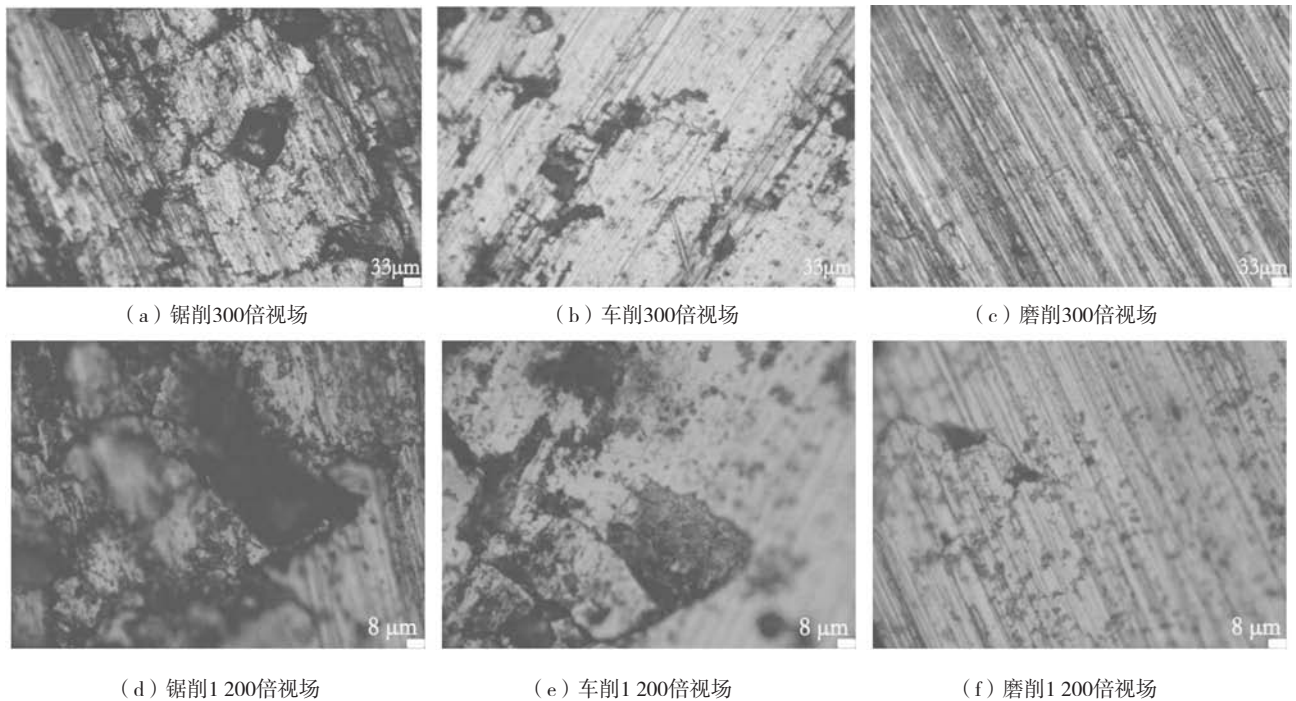
图2 同一试样的锯削、车削、磨削加工后微观形貌

通过对图2a、2d观察发现，锯削产生的孔洞直径较大、较深且有明显的异常剥落痕迹，孔洞之间可见连接纹路。通过对图2b、2e观察发现，车削产生的孔洞直径较小、深度较浅且在1 200光学显微镜倍下，孔洞凹坑内部明显可见有黑色物附着，类似灰铸铁中片状石墨“膜片”。通过对图2c、2f观察发现，磨削产生的孔洞直径更小、更浅，在300倍光学显微镜下，孔洞之间更加明显可见“连续印记”，这种孔洞凹坑更像是灰铸铁中的片状石墨“纹路”，在1 200倍光学显微镜下，较大孔洞尖角处明显与片状石墨连接。

由图2综合观察可以发现，其孔洞缺陷内部没有明显的枝晶特征，因此完全可以排除灰铸铁切削加工后形成的孔洞缺陷是灰铸铁件材质的疏松、疏松缺陷。

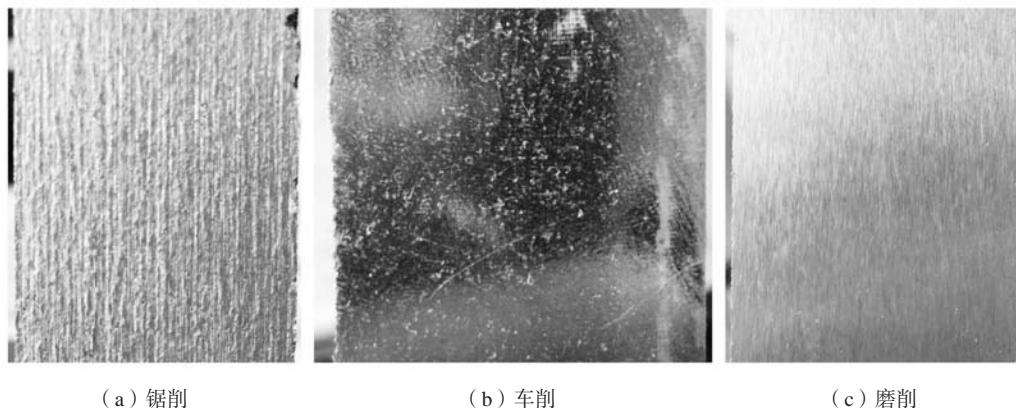
图3 同一试样的锯削、车削、磨削加工后宏观形貌

结合图3观察不难发现，对于同一种材质，3种加工方式下孔洞缺陷是越来越少，说明这种孔洞剥落是灰铁材质的“自然属性”，是本体材质的一部分。

同时再结合图2、图3观察，不同加工方式下孔洞确实有不同的特征，锯削肉眼可见较深的孔洞，车削后是比较孤立的孔洞现象，磨削后的孔洞明显减少，与微观反应的孔洞直径、深度等结果一致，由此也说明改善加工方式或者精度可以改善宏观灰铸铁加工面孔洞缺陷。

加工往往有粗加工、精加工，粗加工进给量越大，那么被挤压撕扯的石墨形成的剥落孔洞也就更大更多，后一步工序必须考虑前序石墨剥落凹坑的深度制定精加工的切削深度，一方面减小前序石墨剥落坑洞的面积，另一方面减少新的石墨剥落，精加工的切削深度可以是粗加工的1/10，同时降低进给量，两者有效结合方能改善因石墨剥落而形成的孔洞缺陷。增

加、改变加工工序，精加工后改为磨削，石墨剥落明显减少甚至消失，最终可以改善石墨剥落程度，降低孔洞缺陷的形成。

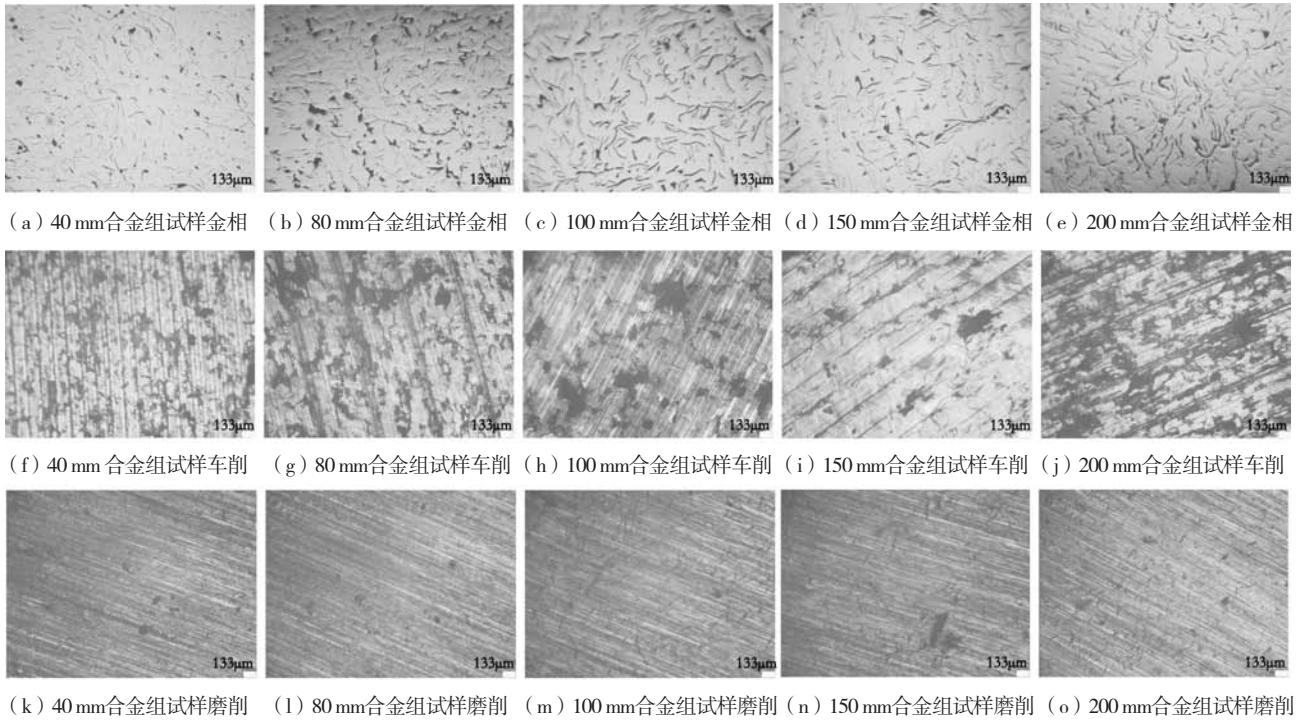
图4 第1组(合金组)阶梯试块微观形貌特征

聚集的石墨都在增加，车削、磨削的孔洞缺陷长度、宽度也明显在增大，磨削加工面的孔洞缺陷点增大的更为明显，初生石墨、大块聚集的石墨增大趋势与孔洞缺陷增大趋势有明显的“同步现象”。由此也可以说明同种灰铸铁材质随着冷却速度的降低，加工后的孔洞缺陷增加。

不同组同壁厚情况下，就初生石墨、大块聚集的石墨而言，孕育组最少，合金组次之，合金+A组最多；就孔洞缺陷而言，孕育组最小，合金组次之，合金+A组最大最多，初生石墨、大块聚集的石墨与孔洞缺陷大小亦存在“同步现象”。同时观察发现孕育组的孔洞缺陷分布的较其他2组更加均匀，强化孕育可以减少初生石墨的析出、让石墨分布的更加均匀，因而其孔洞缺陷也将会分布的更加均匀，合金+A组情况下，石墨虽然短小但其有明显聚集现象导致了加工后更多的石墨剥落而导致孔洞缺陷的增加。

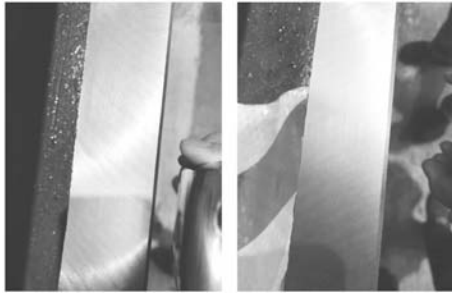
图9 XK2625床身精加工后油槽导轨面(壁厚50 mm)情况

结合上图可以看出,采用强化的二次孕育组,床身铸件导轨本体无论是油槽处还是正导轨处,其加工后的孔洞缺陷都少于不进行二次孕育组,事实情况下也确实B组的孔洞会少于A组,由此证实上述灰铸铁切削加工后形成的孔洞缺陷实际是灰铸铁中的石墨剥落的推论是正确的。

已经充分考虑冷却的条件下,操作中2次及以上强化孕育或者选取不同的2种以上孕育剂(选择长效、细化石墨)进行孕育处理是有效改善并提升铁液石墨形核能力,减少初大石墨析出、石墨聚集,同时改善基体组织的均匀性以及石墨的包裹均匀性,从而改善石墨形态,亦可以改善加工后的石墨剥落程度,降低孔洞缺陷的形成,是生产中最优且最经济的使用方法,强化孕育最终还是需要以临近浇注孕育最为有效。
