钛合金铸件壳体裂纹缺陷检测和分析

摘要: 钛合金铸件作为一种高强度轻合金在航空航天领域应用越来越多。某批次钛合金铸件壳体焊接组件打压后, 在电子束环焊缝热影响区产生了裂纹。通过各个阶段的无损检测和金相检测, 对裂纹进行了分析和研究, 确定了裂纹缺陷的成因。研究结果为避免钛合金壳体组件再次出现裂纹缺陷, 提出了解决方案。

Detection and Analysis of Crack Defects in Titanium Alloy Casting Shells

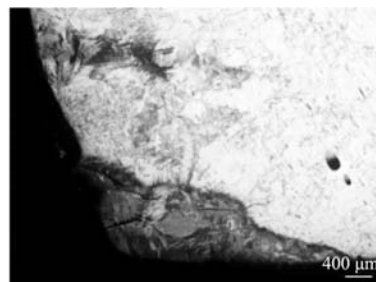
图9 断口形貌图
Fig. 9 Fracture morphology

通过断口金相分析,裂纹附近组织如图9所示。裂纹位于焊缝区及热影响区域内,附近区域金相组织为 α 。断口扫描电镜形貌如图10所示,断裂源位于裂纹外表面,断裂源区有氧化物夹杂存在,氧化物尺寸约为 $98 \mu\text{m} \times 59 \mu\text{m}$,如图11所示。氧化物尺寸小于射线

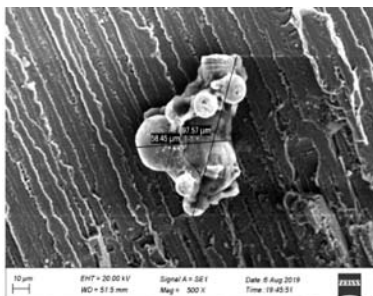
图11 氧化物形貌

检测的可发现最小尺寸，所以射线检测无法发现。氧化物能谱检测结果定性分析氧化物含氧量比扩展区高16.6%。在焊补过程出现氧化现象和氧化物夹杂物的情况说明存在焊接工艺问题。

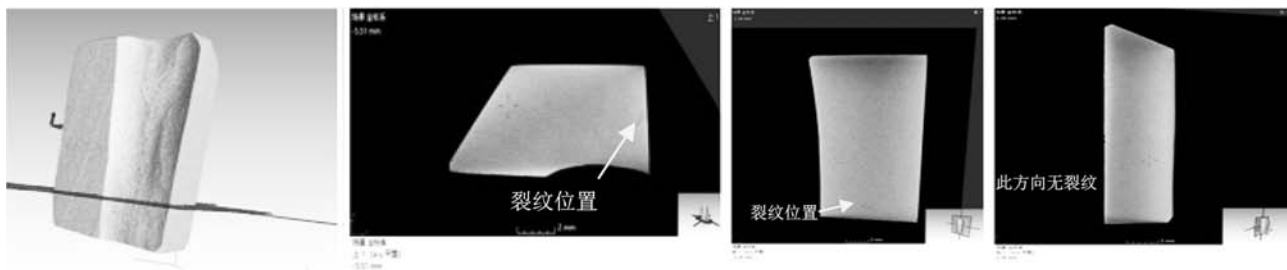
图12 裂纹3D图

对样品进行CT扫描检测，图像中可清晰地发现裂纹，裂纹的位置、大小和形状见图12。

(5) CT检测:可增加采用CT扫描进行再次检测。和普通射线检测裂纹类缺陷相比,CT检测影像更直观;避免普通射线检测裂纹的检出受裂纹方向和单一的射线透照角度的影响。

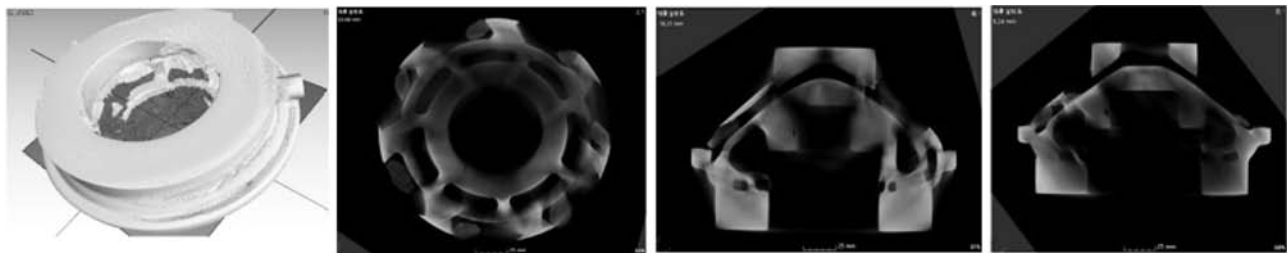
图13 缺陷3D图

为更加准确分析缺陷成因，使用相同批次浇注的另一个未加工的毛坯铸件进行问题复现。目的是通过生产实际过程的复现，确认裂纹出现在此区域的原因。首先对毛坯铸件进行了整体的CT三维检测，发现存在缩孔缺陷（图13），并确认了缺陷在铸件浇冒口位置，此位置与打压后出现裂纹问题的铸件位置相同。在毛坯铸件同样位置进行实际挖补复现消除此缺陷（相同焊补位置、相同的焊补部位尺寸），采用了原焊补工艺复现了焊补过程，焊补过程中发现由于气体保护不当，出现了可直接观测到的表面氧化现象（类似图7）。以上过程的复现，最终确认浇冒口位置存在缩孔缺陷，在焊补修复过程中由于工艺不良导致此区域力学性能降低，是裂纹在此区域出现的主要原因。

(1) 铸造方面:完善壳体毛坯的工艺指令卡,规定浇冒口根部残留量,确保缺陷可通过热等静压工艺有效去除。减少需进行焊补缺陷的产生,应尽可能不在此区域进行焊补,从根本上解决裂纹出现。
