4G33V16 柴油机缸体的工艺优化

摘要: 介绍了4G33V16缸体的铸件结构及原铸造工艺, 分析了气孔和砂眼产生的原因。通过将浇注系统类型更改为封闭开放式, 增加最小截面积缩短充型时间, 增加横浇道长度, 设置铁液缓流区, 增设砂芯排气通道等措施可有效消除气孔缺陷。改善端面芯完整性增加砂芯强度, 优化横浇道设计避免铁液对端面芯持续冲蚀等措施可有效解决砂眼缺陷。优化后, 铸件综合成品率由不足80%提升至94%以上。

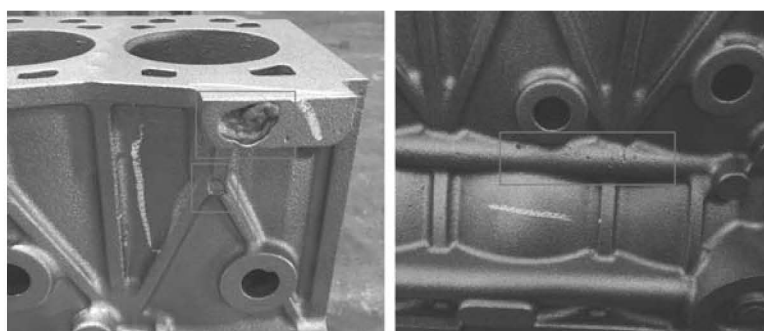
图2 气孔缺陷及砂眼缺陷

缸体采用原铸造工艺共进行了两轮小批量试制, 质量情况如表1所示。由表1可知, 两轮小批量试制的废品率高达20.3%, 成品率不足80%。其中, 气孔和砂眼的废品率分别为8.2%和6.2%, 占总废品率的71%, 是造成缸体铸件成品率偏低的主要原因。气孔和砂眼缺陷如图2所示。

发动机缸体此类薄壁复杂件中的气孔缺陷大多数为侵入性气孔^[1], 一般体积较大(图2a), 孔壁光滑, 气孔出现的位置主要集中在浇注位置的顶部, 即上型面^[2]。这是因为在铸造过程中, 浇注位置底部金属液压力大, 气体通常难以侵入, 即便气体进入金属液, 也会因金属液静压力较高而浮出铸件, 因此铸件浇注位置的底部较少

产生气孔缺陷；而铸件浇注位置顶部由于金属液静压力小，如气针眼根部、铸件热节等部位，气体易侵入，较铸件浇注底部更易形成气孔。由图2a可知，缸体气孔缺陷主要集中在上型面的凸台及加强筋部位，与上述分析一致。通过分析，产生气孔缺陷的原因如下。

(a) 气孔缺陷

(b) 砂眼缺陷

图5所示的端面芯横浇道与定位槽之间射砂不实,出现较大区域的疏松。砂芯局部疏松,导致砂芯强度大大降低,而且疏松区域紧挨横浇道,充型时铁液很容易将碎砂冲入型腔,形成砂眼缺陷。

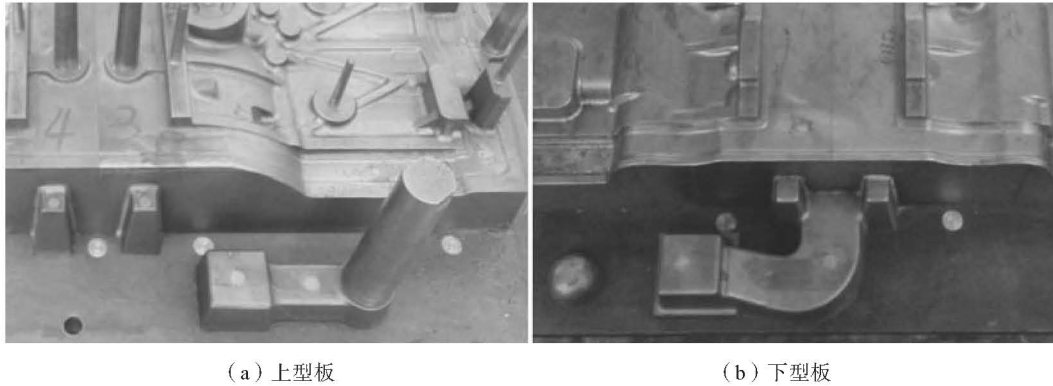
图3 横浇道

较靠近型板中心线，这导致与直浇道搭接的横浇道长度较短（图3a），铁液流速较大，充型不平稳，不利于防止气孔的产生。同时，下型横向横浇道直接与主体芯内部的竖向横浇道连接（图3b），未设置铁液缓流区，铁液易发生紊流，也易导致气孔缺陷的产生。

由图3b可知,横向横浇道向纵向横浇道过渡时,横向横浇道正对端面芯,充型时铁液对端面芯持续冲刷,冲下的碎砂随铁液流入型腔。若将横向横浇道改变方向,使其直接与纵向横浇道连接,可避开端面芯,显著减少因持续冲刷端面芯而带入型腔的碎砂。

（1）将与直浇道搭接的横浇道长度增加45 mm（修改前见图3a），修改后如图6a。

（2）完善下型横浇道设计（修改前见图3b），增加铁液缓流区，修改后如图6b。

为减少铁液对端面芯的冲蚀，对图3b的横浇道进行了优化。在保证砂层厚度的前提下，将横浇道一分为二（图6b），使其直接与主体芯内部的横浇道相连，减少了一次铁液流动时的方向改变，降低了铁液流动的阻力，更有利于充型，有利于防止气孔和砂眼缺陷的产生。

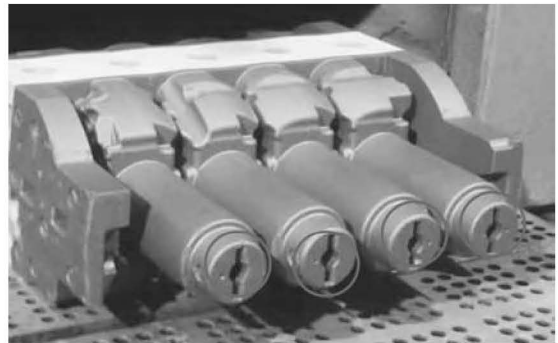
图4 主体芯缸筒部位的排气通道

浇注时，主体芯、水套芯和挺杆孔芯均被铁液包围，在高温作用下，会产生大量气体。产生的气体不能及时排出型腔就会产生气孔缺陷。原制芯工艺仅将主体芯的缸筒中部掏空，减少主体芯的发气量，同时主体芯受热产生的气体可从该通道释放（图4），但是该通道并未与外模相连，阻碍了主体芯的发气排出型腔。此外，水套芯和挺杆孔芯均为覆膜砂芯，发气量大，但原制芯工艺未设计相应的排气通道。
