一种大尺寸燃机叶片的缺陷分析

摘要: 第四级透平动叶片为某重型燃机中的关键核心部件, 采用无余量整体精密铸造而成, 该叶片精铸件是由榫头、缘板、叶身和叶冠构成, 属大尺寸等轴晶涡轮叶片。由于榫头、叶身、叶冠等结构引起的截面变化, 在铸造凝固及冷却过程中极易在榫头厚大处产生冶金缺陷。通过对榫头缺陷进行荧光渗透检验来确定缺陷的宏观位置和大小; 通过采用X射线对缺陷部位进行透照来确定缺陷的深度; 通过采用扫描电镜 (SEM) 和金相检测来确定缺陷微观尺寸和形貌, 得到的金相检测结果与荧光渗透检测结果一致。通过以上检测, 分析叶片榫头缺陷为裂纹和疏松, 并对该缺陷的形成原因和产生机理进行了分析。

Defect Analysis of a Large Size Gas Turbine Blade

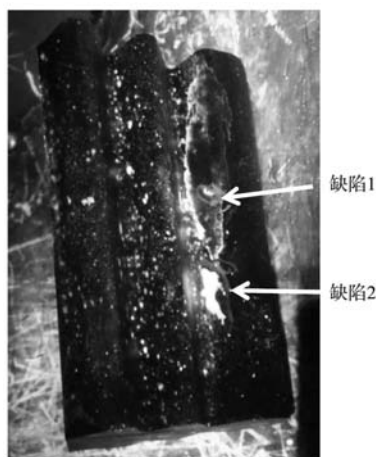
图3 榫头缺陷荧光显示
Fig. 3 The fluorescent display of the blade's endcone

到榫头处的荧光显示点较多，榫齿呈现大面积分散性显示，类似“满天星”状荧光显示。因叶片榫齿经过了磨削加工，故表面存在较深的磨痕，且肉眼观察线性显示几乎与磨痕平行。

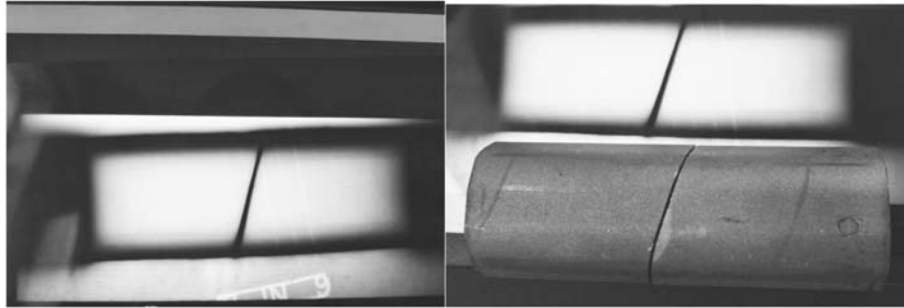
图4 叶片榫齿X射线透照结果
Fig. 4 The X-ray results of the blade's endocone

为进一步明确缺陷状态和深度，对叶片榫头进行X射线透照，射线透照结果显示，未在叶片榫头内部发现缺陷(图4)，故可判定叶片榫头处的缺陷显示为表层缺陷，未延伸到叶片榫头内部。

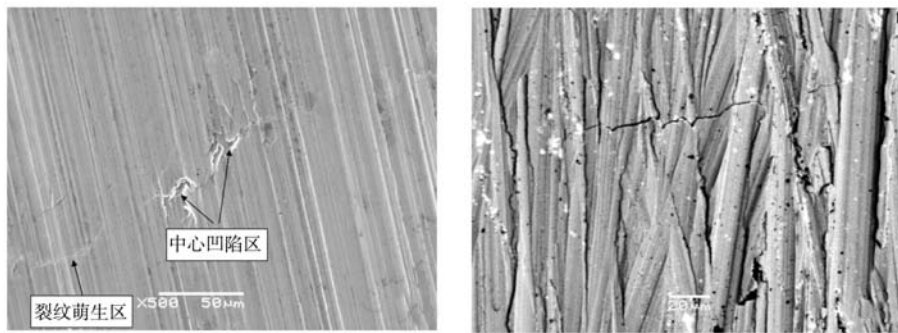
图5 缺陷1形貌
Fig. 5 The display micromorphologies of the defect location 1 under SEM

为了进一步确认叶片榫头处的缺陷性质及产生机理，对图3中标注的缺陷1进行扫描电镜(SEM)分析，结果如图5所示。该缺陷呈线性显示，具有明显的裂纹缺陷特征，裂纹萌生区显示不明显，但在裂纹中心区域存在明显的凹陷，且裂纹延伸处可观察到明显的台阶，经分析，应为基体出现晶体错位导致的裂纹萌生区域，这也是该位置出现荧光显示的原因。放大观察倍数后，可在基体上观察到碳化物的存在，如图5b所示，碳化物尺寸约为1~6 μm，部分碳化物沿磨削方向被研碎，显示在其与基体界面处出现微裂纹。

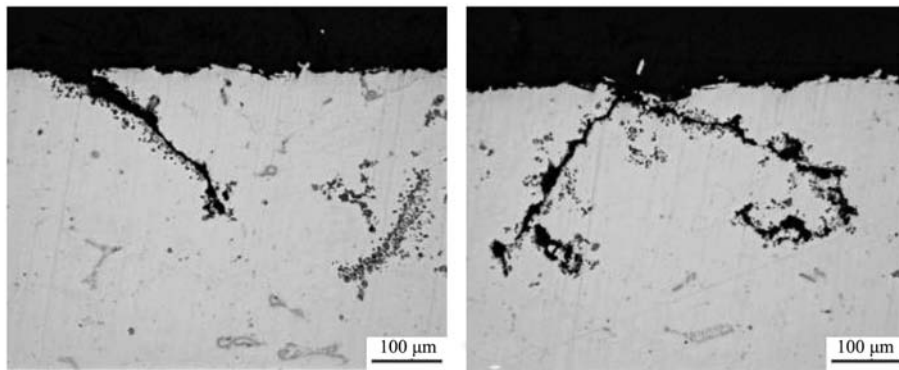
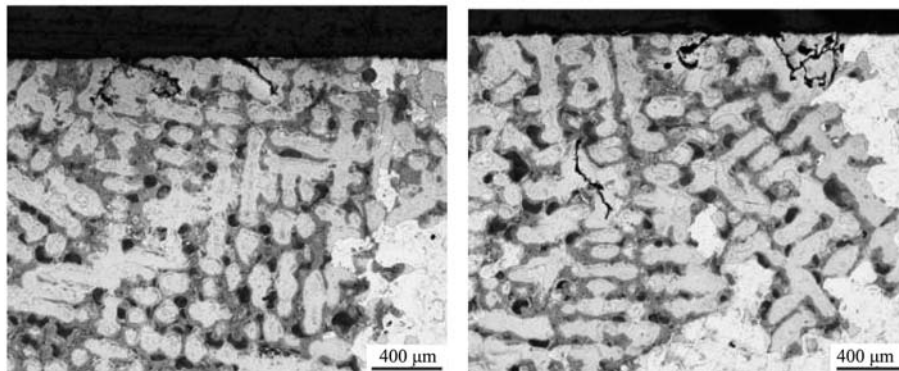
图6 裂纹金相组织形貌
Fig. 6 Microstructure morphologies of the cracks

为确定裂纹深度，观察缺陷形貌，对样品断面进行抛光后，再利用硫酸铜盐酸酒精溶液侵蚀，裂纹组织形貌如图6所示。图6a、b显示裂纹主要呈线形，大

部分裂纹深度距表面 400 μm 以内, 裂纹边缘均存在大量析出相。裂纹在侵蚀状态下的形貌见图6c、d, 裂纹多呈弯曲状, 个别显示位置有裂纹聚集的情况, 裂纹内部存在断裂形貌, 裂纹存在于枝晶内部, 对裂纹边缘的点状析出相进行能谱检查, 结果显示, 含有大量的Hf、Ce和Y元素, 如图7所示, 这些裂纹的形成与富

含Hf、Ce和Y元素的析出相聚集分布有关^[4]。

去补缩能力。在重力作用下，枝晶受到拉应力发生位移，且得不到液相的补充，导致金属液在凝固后期收缩应力的作用下产生开裂。

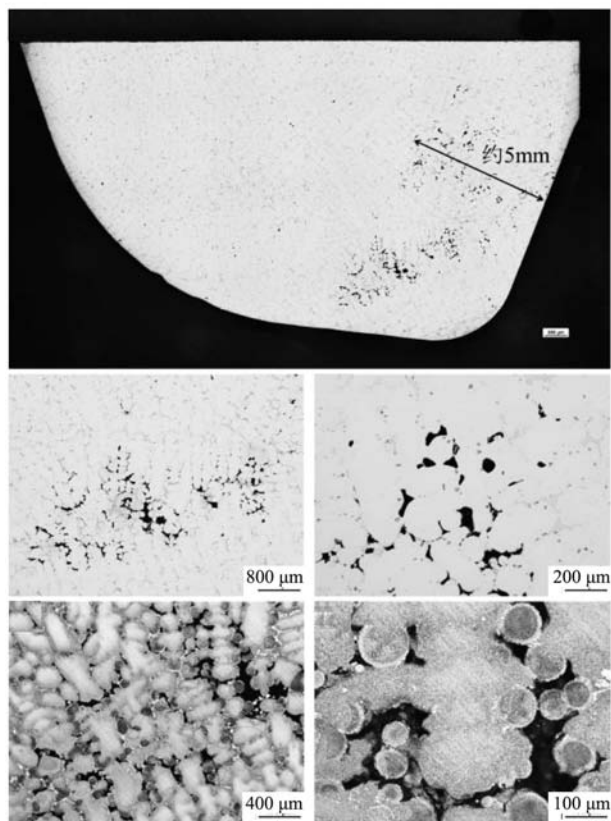
图8 榫齿截面金相组织形貌

对图3中标注的缺陷2进行金相检查, 结果见图8, 缺陷存在于距荧光显示榫齿面下方约5 mm的范围内。利用硫酸铜盐酸酒精溶液腐蚀后, 发现缺陷呈苞米粒状, 且均在枝晶间和共晶组织边缘出现, 为典型的疏松缺陷。

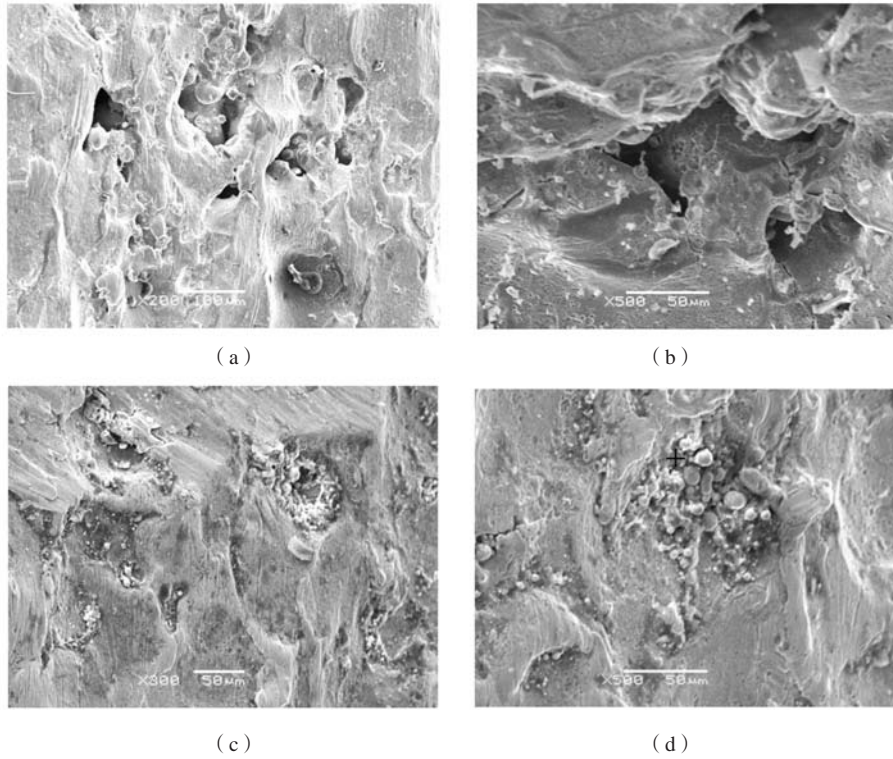
图9 缺陷2形貌

对图3中标注的缺陷2进行扫描电镜 (SEM) 分析, 样品表面未观察到沿一定方向的磨削痕迹, 而是呈现“土豆状”凹凸形貌, 同时观察到尺寸约为 50 μm 的孔洞, 如图9b所示。在缺陷2区域观察到大量孔洞, 其尺寸在30~100 μm , 孔洞周围观察到球状颗粒相, 为明显的疏松缺陷。通过扫描电镜100倍照片, 统计所得榫头疏松最严重区域的显微疏松面积百分比为 $(0.95 \pm 0.14)\%$, 按照GB/T 14999.7—2010标准, 得出其显微疏松等级为2级^[5], 是造成榫齿表面出现“满天星状”荧光显示的主要原因。在未观察到疏松的区域观察到球状颗粒相聚集 (图9d中+处), 经EDS成分测试表明, 其为富集Al的氧化物颗粒, 如图10和表2所示。

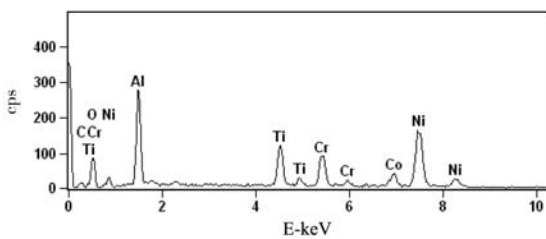
图10 颗粒相EDS谱线

Al₂O₃+2C=Al₂O+2CO，生产CO气体^[9]。当残余液体已被凝固部分包围时，气体得不到排出以及得不到有效的补缩，会形成分散细小的缩洞，从而留下细小的孔洞，所以榫头处极易产生疏松^[10]。

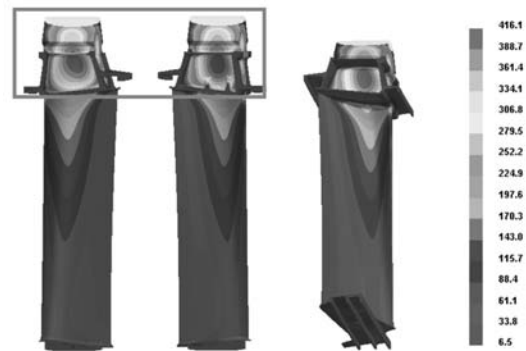
图11 燃机叶片凝固顺序模拟结果

针对燃机叶片榫头处的疏松缺陷，经分析可知，该燃机叶片总长达605 mm，叶身长度达到440 mm，弦宽达到146 mm，榫头、叶身、叶冠、叶身等部位壁厚相差悬殊，其中榫头呈框架结构，带减重槽和筋肋。铸造过程中榫头厚大部位极易由于补缩不足而产生疏松和缩孔等缺陷，冶金质量控制难度大。由于榫头部位相对于叶身壁厚尺寸较大，固液两相区在榫头处的范围较宽（图11），在凝固后期，枝晶组织相搭连形成枝晶骨架^[7]，枝晶的缝隙处在完全凝固之前已被封闭，液体无法流入以补充它的收缩，从而留下细小的孔洞，所以榫头处极易产生疏松^[8]。在凝固过程中，由于合金中C元素与型壳中的Al₂O₃发生反应，

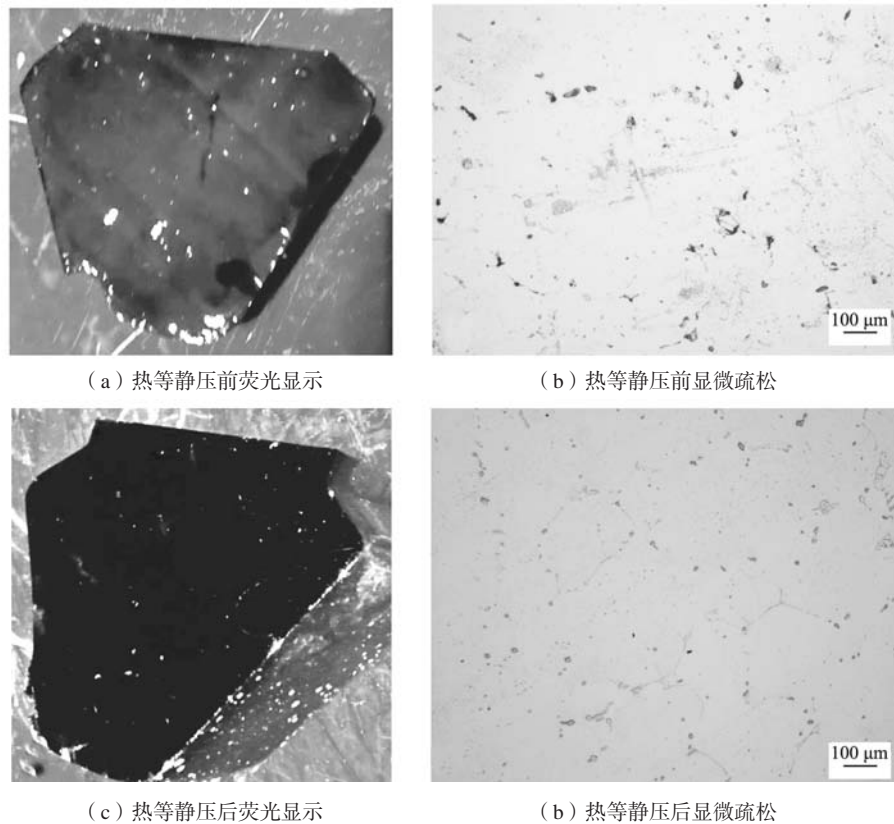
图12 热等静压前后榫头处荧光显示和显微疏松对比

$+ 15)\text{min}$ 。图12为热等静压前后叶片榫头处荧光显示和显微疏松对比。可以看出，经热等静压处理后，榫头处的荧光显示明显减少，显微疏松明显减少。

热等静压是目前消除铸件内部孔洞类缺陷的有效方法之一，经热等静压处理后合金元素更加均匀，γ'相的尺寸和分布更理想，疏松和孔洞类缺陷能被有效

控制或消除，叶片组织的致密性可进一步提高^[11]。故对该燃机叶片进行热等静压处理，热等静压处理制度为 $(1\ 180 \pm 10)^\circ\text{C}$ ， $(140 \pm 5)\text{MPa}$ ，保压时间 $(240$
