4G33V16 柴油机缸体的工艺优化

摘要: 介绍了4G33V16缸体的铸件结构及原铸造工艺, 分析了气孔和砂眼产生的原因。通过将浇注系统类型更改为封闭开放式, 增加最小截面积缩短充型时间, 增加横浇道长度, 设置铁液缓流区, 增设砂芯排气通道等措施可有效消除气孔缺陷。改善端面芯完整性增加砂芯强度, 优化横浇道设计避免铁液对端面芯持续冲蚀等措施可有效解决砂眼缺陷。优化后, 铸件综合成品率由不足80%提升至94%以上。

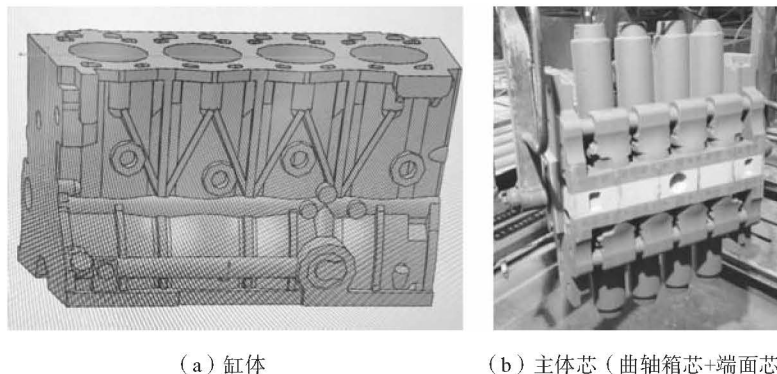
4G33V16柴油机是4G33系列柴油机的的主力机型之一, 适用于收割机、拖拉机、工程机械等配套领域。其缸体(图1a)为四缸、干式缸套, 铸件轮廓尺寸为475 mm × 275 mm × 288 mm, 质量73.8 kg。该缸体为典型的薄壁复杂件, 最小壁厚为5 mm, 材料牌号为HT250。对金相组织、力学性能和尺寸精度要求均较高, 而且要求水道、油道不得存在渗漏现象。

德国KW静压线造型, 一箱2件, 砂箱尺寸1 380 mm × 1 000 mm × 350/300 mm。共12个砂芯, 其中四个曲轴箱芯和两个端面芯采用锁芯工艺由Loramendi制芯中心生产(图1b), 整体浸涂。盖板芯为普通三乙胺冷芯。挺杆孔芯和水套芯为覆膜砂芯, 手工浸涂。

(a) 缸体

(b) 主体芯（曲轴箱芯+端面芯）
