一种大尺寸燃机叶片的缺陷分析

摘要: 第四级透平动叶片为某重型燃机中的关键核心部件, 采用无余量整体精密铸造而成, 该叶片精铸件是由榫头、缘板、叶身和叶冠构成, 属大尺寸等轴晶涡轮叶片。由于榫头、叶身、叶冠等结构引起的截面变化, 在铸造凝固及冷却过程中极易在榫头厚大处产生冶金缺陷。通过对榫头缺陷进行荧光渗透检验来确定缺陷的宏观位置和大小; 通过采用X射线对缺陷部位进行透照来确定缺陷的深度; 通过采用扫描电镜 (SEM) 和金相检测来确定缺陷微观尺寸和形貌, 得到的金相检测结果与荧光渗透检测结果一致。通过以上检测, 分析叶片榫头缺陷为裂纹和疏松, 并对该缺陷的形成原因和产生机理进行了分析。

Defect Analysis of a Large Size Gas Turbine Blade

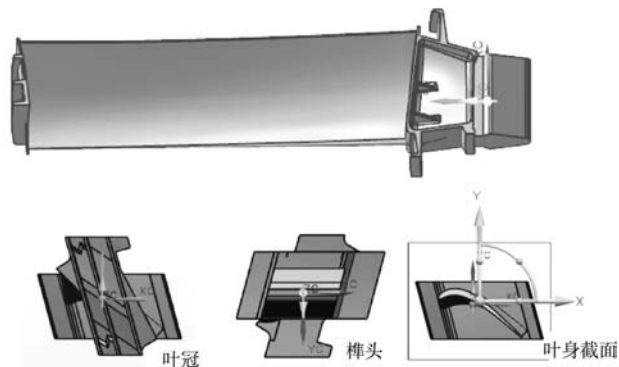
图1 第四级透平动叶片结构图
Fig. 1 The structure diagram of the turbine blade

试验用燃机叶片总长达到605 mm, 叶身长度达到440 mm, 弦宽达到146 mm, 叶身型面公差+0.90 mm~-0.70 mm。由于榫头、叶身、叶冠等结构引起的截面变化, 在蜡模成形、型壳制备、铸造凝固和冷却过程中极易产生扭转、偏移等问题, 尺寸精度控制难度大。第四级透平动叶片榫头、叶冠、缘板、叶身等部位壁厚相差悬殊, 其中榫头呈框架结构, 带减重槽和筋肋, 厚度约160 mm, 上缘板尺寸160 mm×82 mm, 下缘板尺寸160 mm×90 mm, 叶身弦宽144 mm, 进气边R为2 mm, 排气边R为1 mm, 见图1。
